小野妹子公園切土のり面変状調査

報 告 書

平成4年7月

報告者：湖青二丁目 藤村 健司
技術士（土質及び基礎、河川、砂防及び海岸・海洋）
地すべり防止工事士、地盤品質判定士

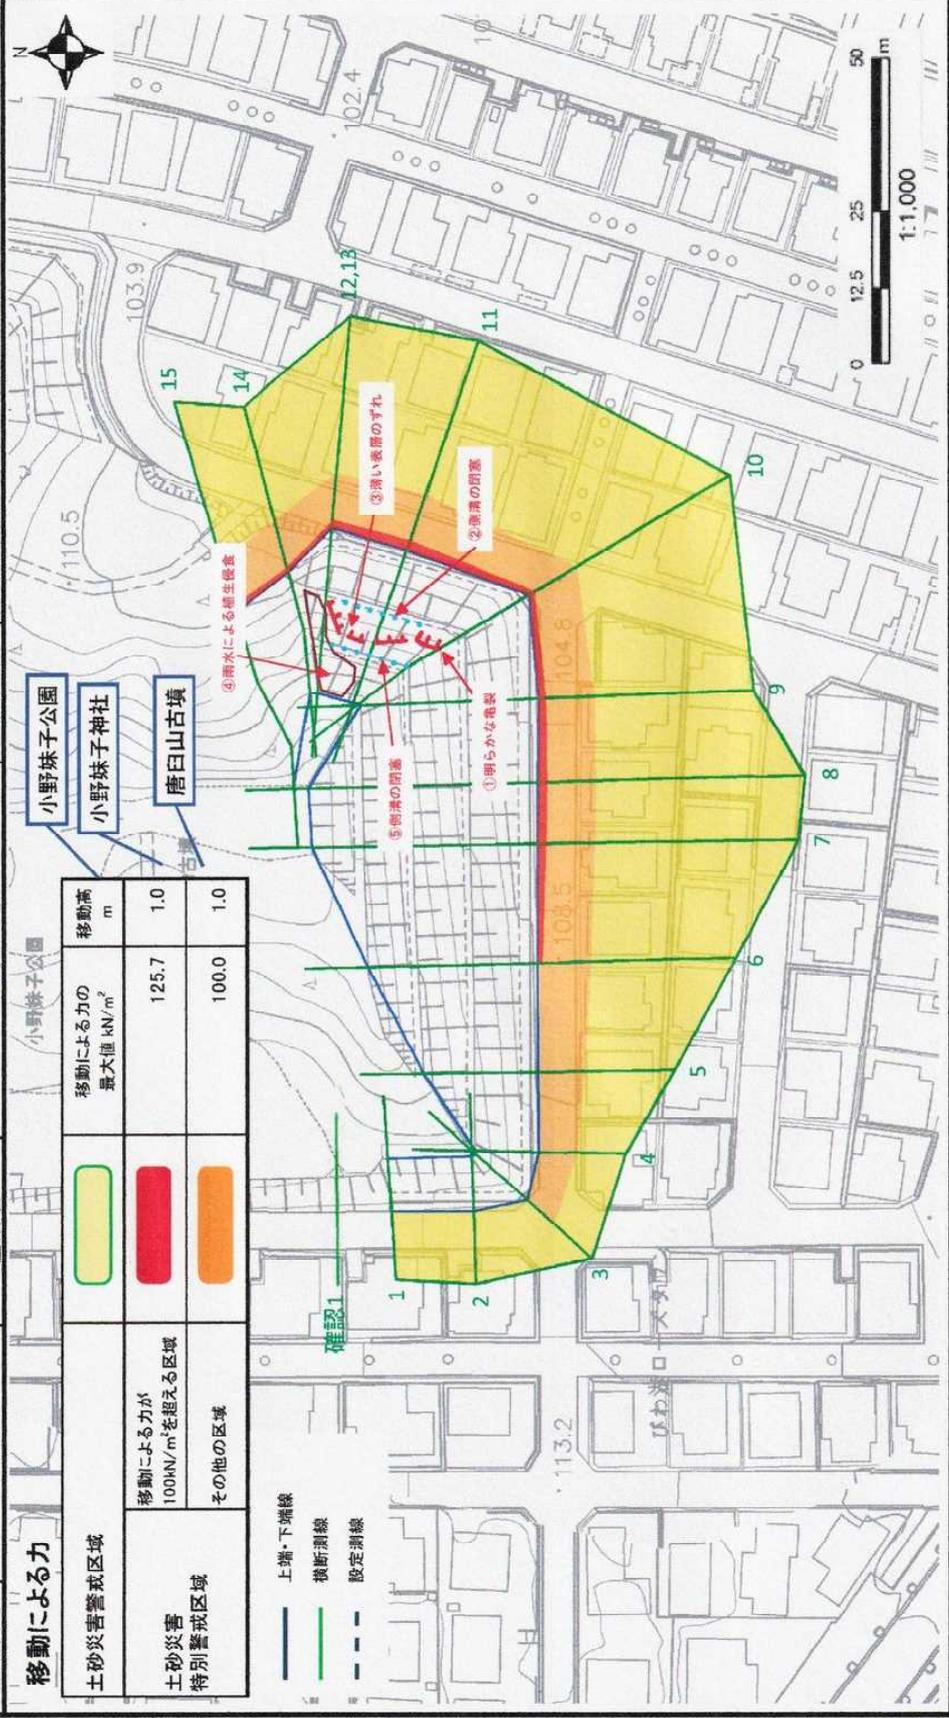
図-2.2 小野妹子公園切土のり面部の変状箇所

- 1) 小規模な滑落崖からの土塊堆積は小さいことから、崩壊が起きても宅地まで達する可能性は小さいが、道路への滑落の可能性はある。
- 2) 当概のり面全体が、雨水侵食を受けており、薄いながらも表層崩壊の可能性を持っている。
- 3) のり面北側端部の植生が失われており、雨水侵食が発生している。その結果、下位小段の側溝閉塞が発生し、表流水による下位のり面の再表層侵食が助長されている。

- a) 崩壊寸前の土塊を除去し、のり面の再整形+植生
- b) 閉塞された側溝の清掃と機能回復
- c) 植生が失われた箇所の再植生
- d) 可能なら、簡易鋼製のり枠が設置されていないのり面でののり枠施工
- e) 公園全体の切土のり面部の定期的な側溝清掃による機能回復

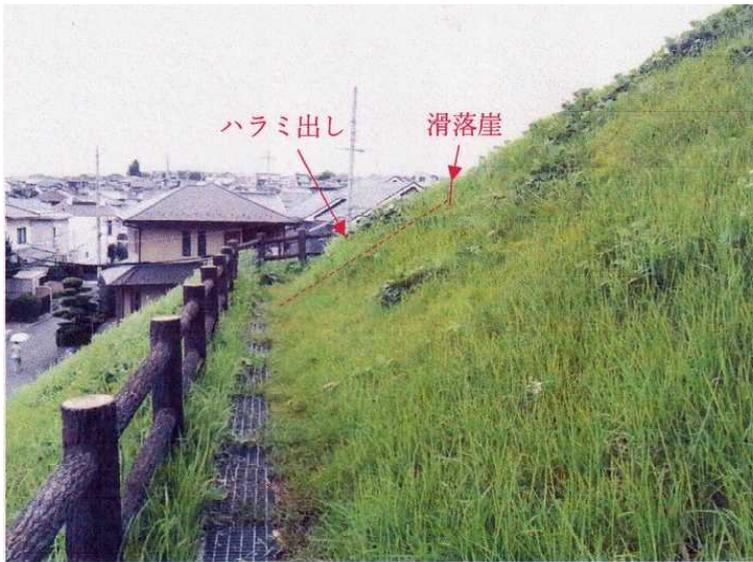
①-1
のり面途中に滑落崖
(20cm程度)が発生
し、土塊が下位方向に
移動している

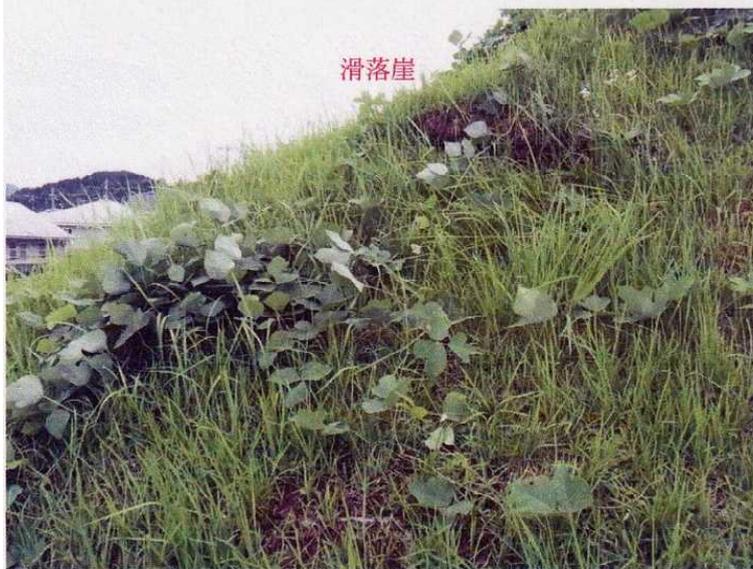
①-2
のり面途中に発生した
滑落崖(20cm程度)
。約1m程度長。

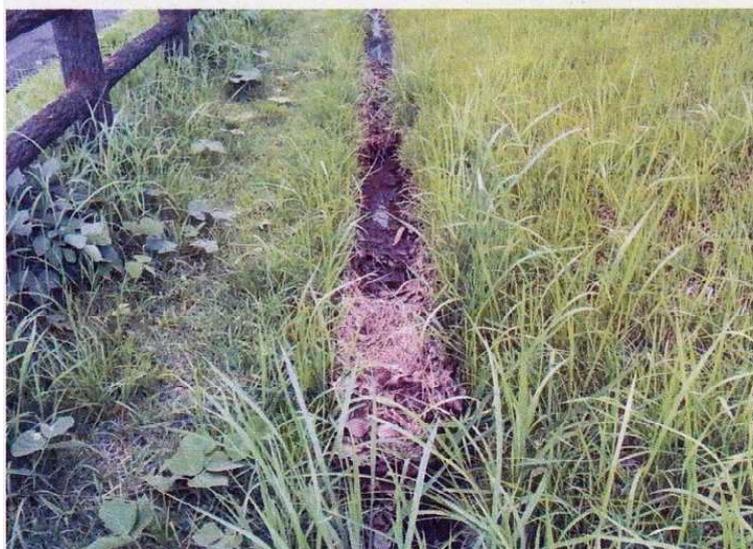
②
小段側溝に発生した
落ち葉による側溝閉
塞

特に、側溝閉塞は公園のり面切土のり面全体で発生していることから、定期的なメンテナンスが必要である。

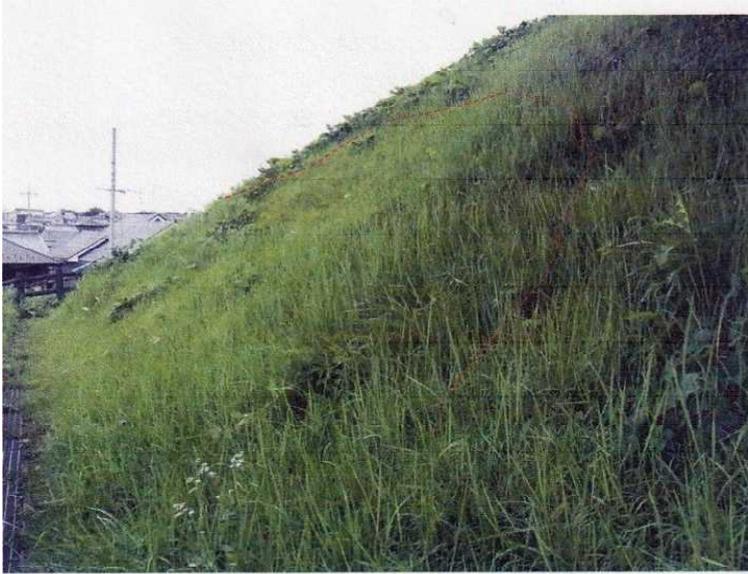
③

しかしながら、今回調査を行った東側のり面の下から2段目に、小規模な滑落崖が発生しており、土塊が小段側に移動している箇所が見られた。また、この箇所に隣接して、のり面が薄く馬蹄状に侵食されており、薄い表層崩壊の前兆の可能性もある。

滑落崖から北側のり面にかけて、薄く、表層侵食或いは崩壊後が見られる。

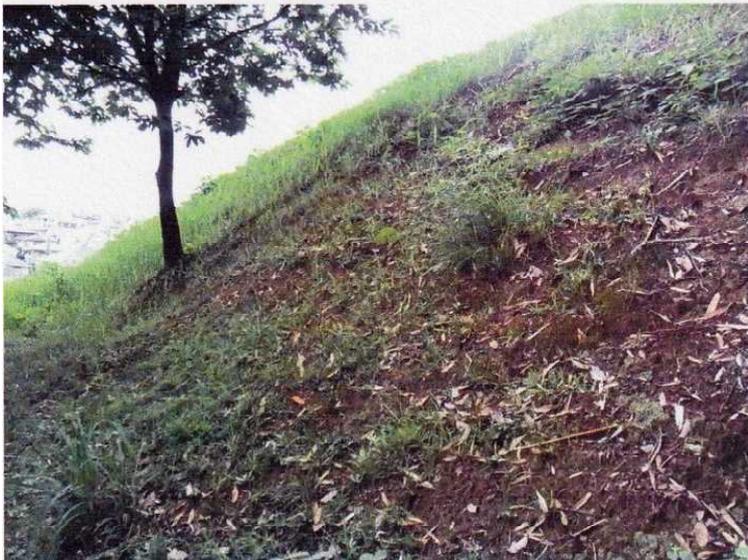
④-1

また、上記のり面の北側端部と、一つ上のり面端部では、日当たりの問題もあるが、植生が雨水で流されてしまった形跡があり、土砂が露頭している状態である。また、この土砂の流出によって下位の側溝が完全に閉塞されており、あふれた雨水が、再度下位のり面の侵食を助長している形跡が見られる。

雨水による表層侵食と植生流失。流失した土砂が下位の小段を閉塞している。

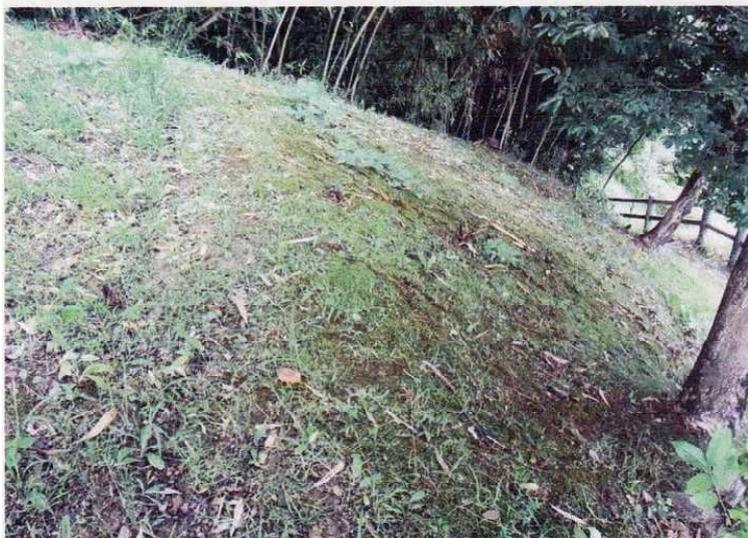
④-2

④-1の下位のり面で、雨水による植生流失が発生している。このまま放置すると、土砂流失に繋がる。

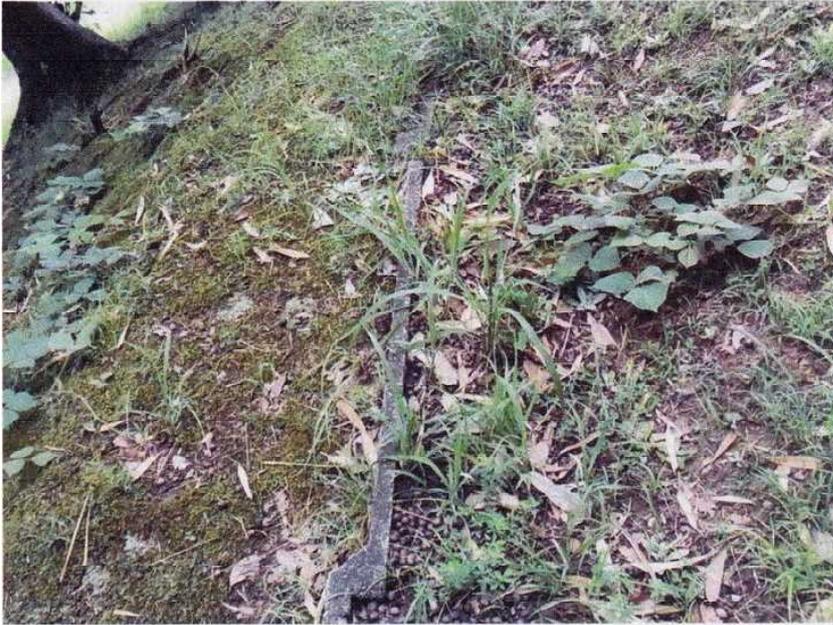
⑤

上位のり面の土砂流失で完全に閉塞された側溝。あふれた表流水が、再度、下部斜面を侵食している。

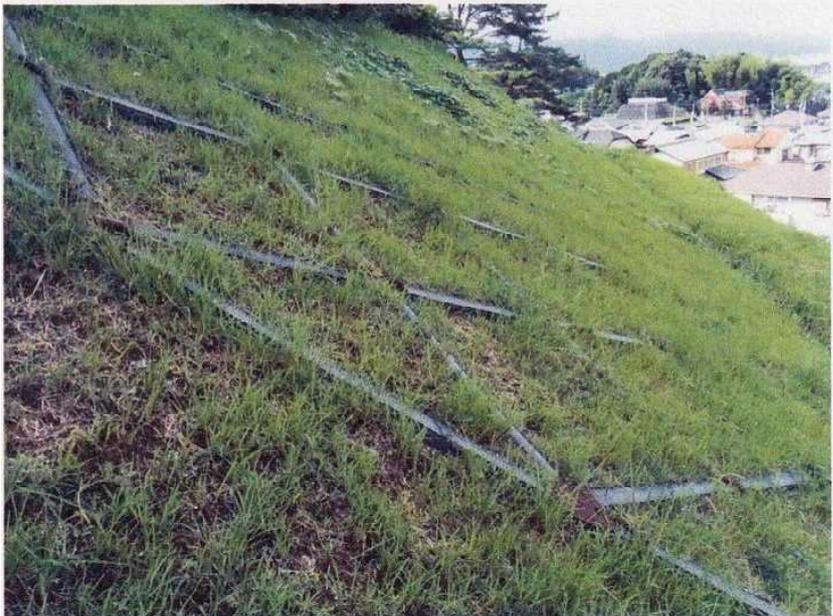
旧志賀町で施工された簡易鋼製のり枠工。

施工が一部であるため、全面施工が望まれる。
