妹子公園土砂災害危険区域に関する要望書

小野妹子公園切土のり面変状調査

報 告 書

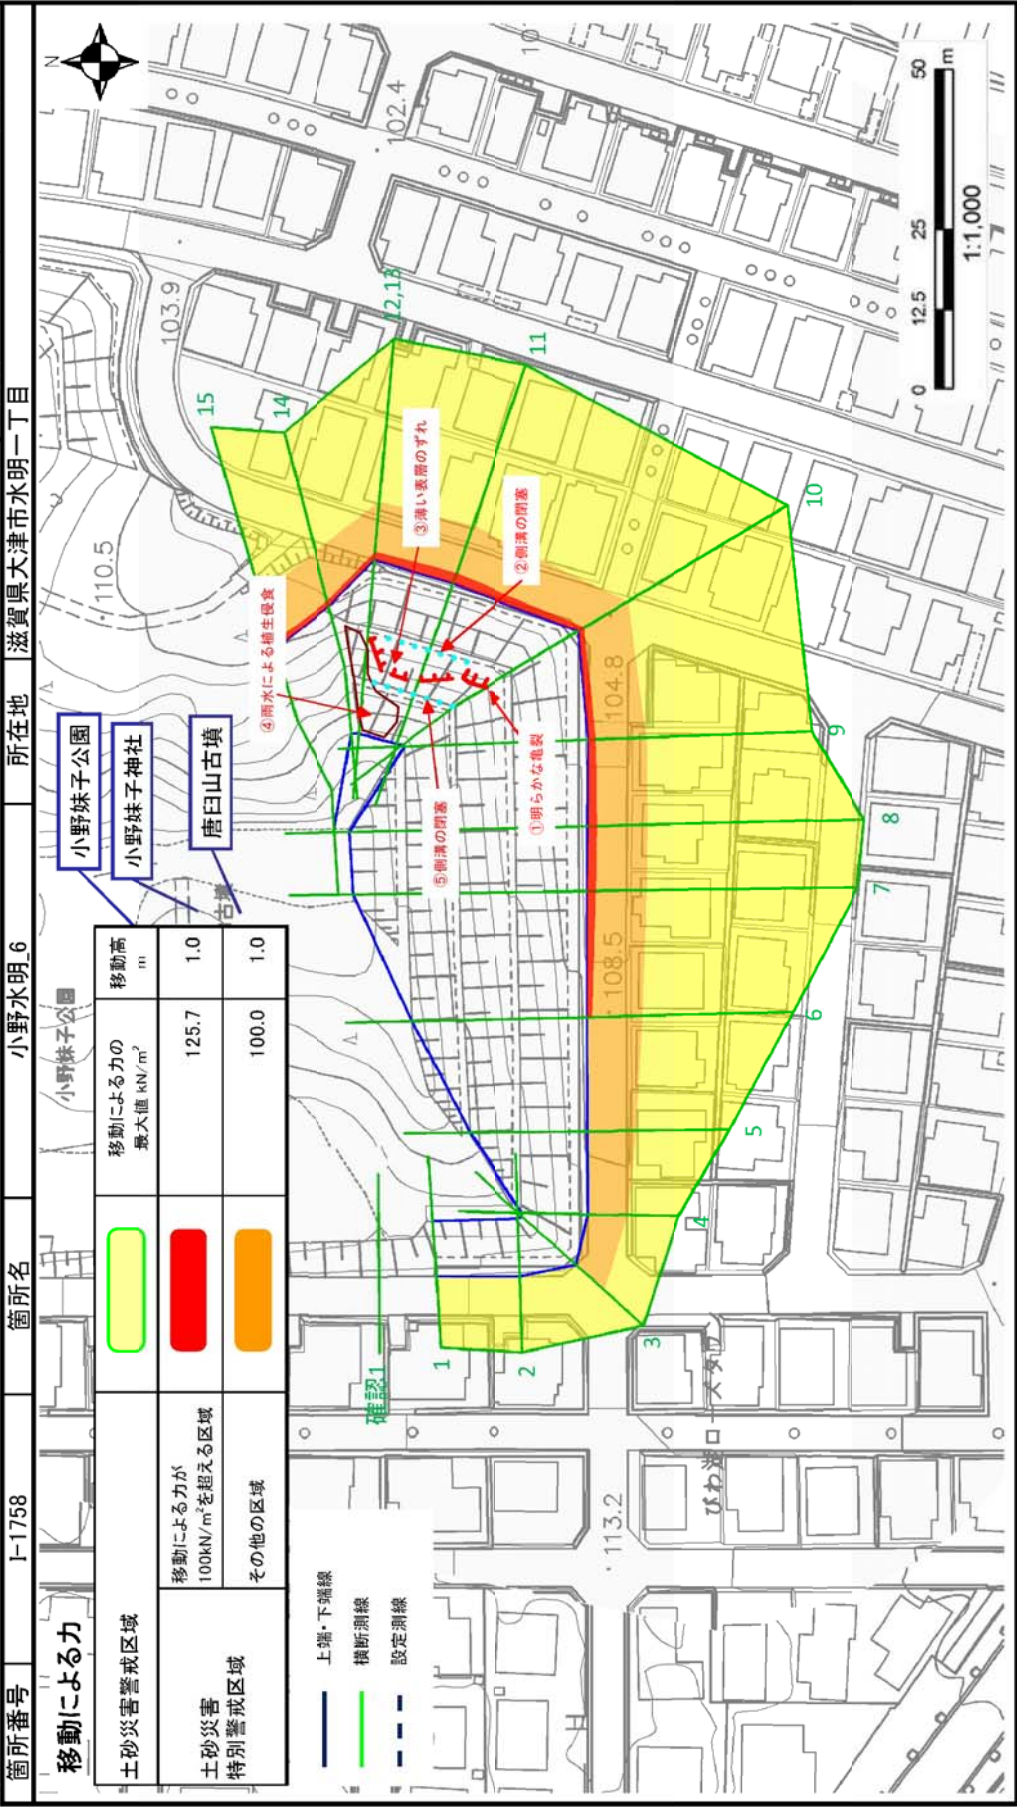
図-2.2 小野妹子公園切土のり面部の変状箇所

- 1) 小規模な滑落崖からの土塊堆積は小さいことから、崩壊が起きても宅地まで達する可能性は小さいが、道路への滑落の可能性はある。
- 2) 当概のり面全体が、雨水侵食を受けており、薄いながらも表層崩壊の可能性を持っている。
- 3) のり面北側端部の植生が失われており、雨水侵食が発生している。その結果、下位小段の側溝閉塞が発生し、表流水による下位のり面の再表層侵食が助長されている。

- a) 崩壊寸前の土塊を除去し、のり面の再整形+植生
- b) 閉塞された側溝の清掃と機能回復
- c) 植生が失われた箇所の再植生
- d) 可能なら、簡易鋼製のり枠が設置されていないのり面でののり枠施工
- e) 公園全体の切土のり面部の定期的な側溝清掃による機能回復

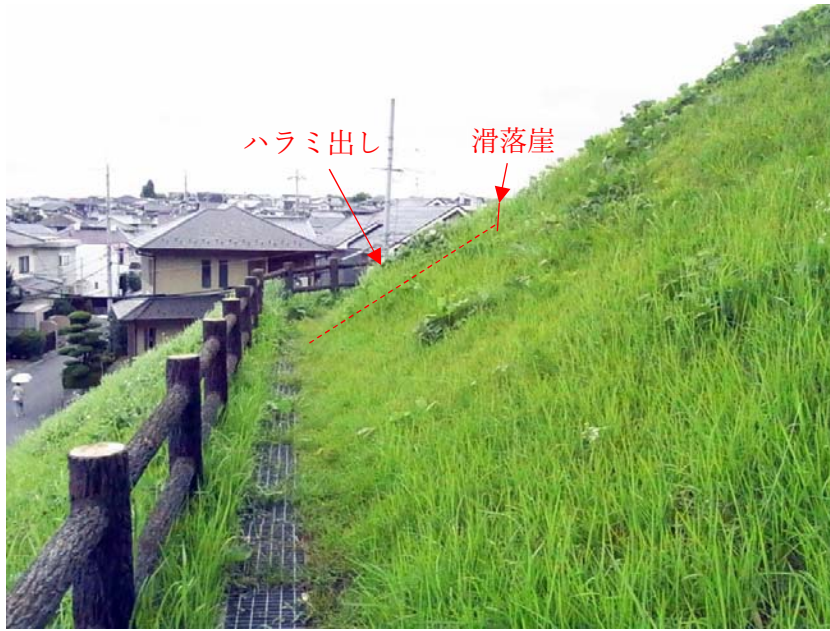
しかしながら、今回調査を行った東側のり面の下から2段目に、小規模な滑落崖が発生しており、土塊が小段側に移動している箇所が見られた。また、この箇所に隣接して、のり面が薄く馬蹄状に侵食されており、薄い表層崩壊の前兆の可能性もある。

①-1
のり面途中に滑落崖
(20 c m程度)が発生
し、土塊が下位方向に
移動している

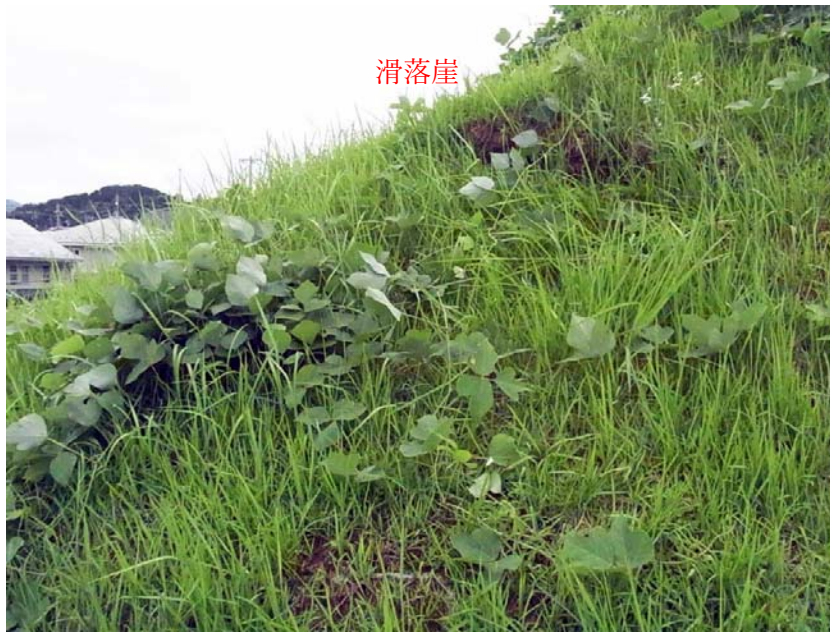
①-2
のり面途中に発生し
た滑落崖 (20 c m程
度)。約1m程度長。

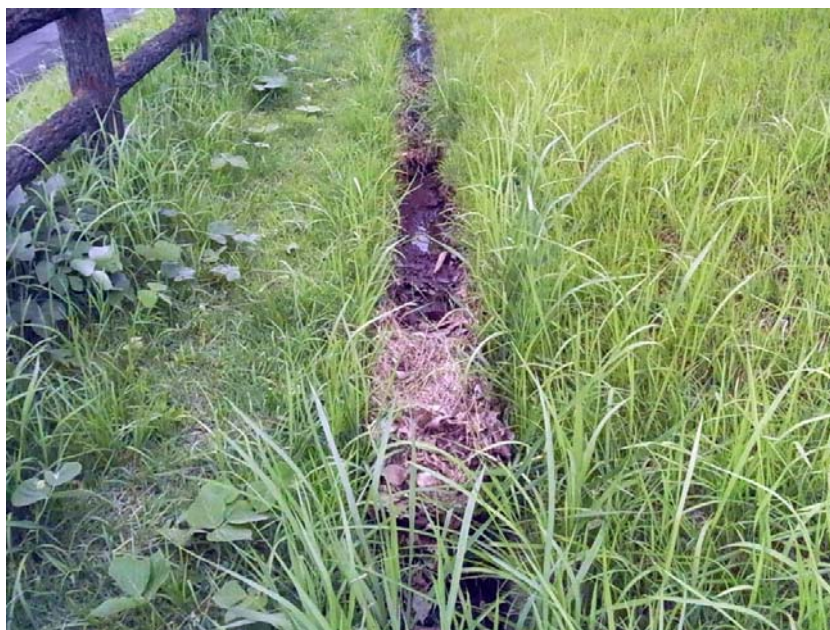
特に、側溝閉塞は公園のり面切土のり面全体で発生していることから、定期的なメンテナンスが必要である。

②
小段側溝に発生した
落ち葉による側溝閉
塞

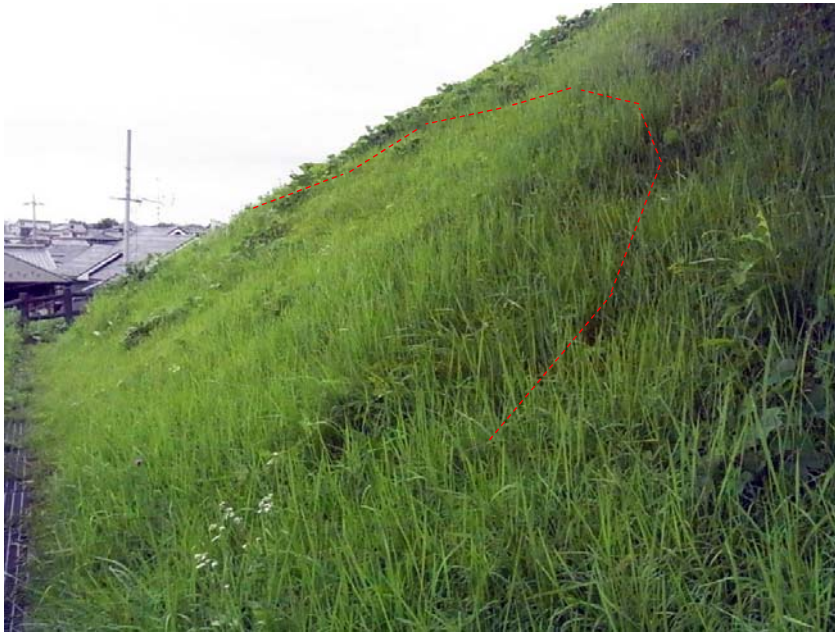
③
滑落崖から北側のり
面にかけて、薄く、表
層侵食或いは崩壊後
が見られる。

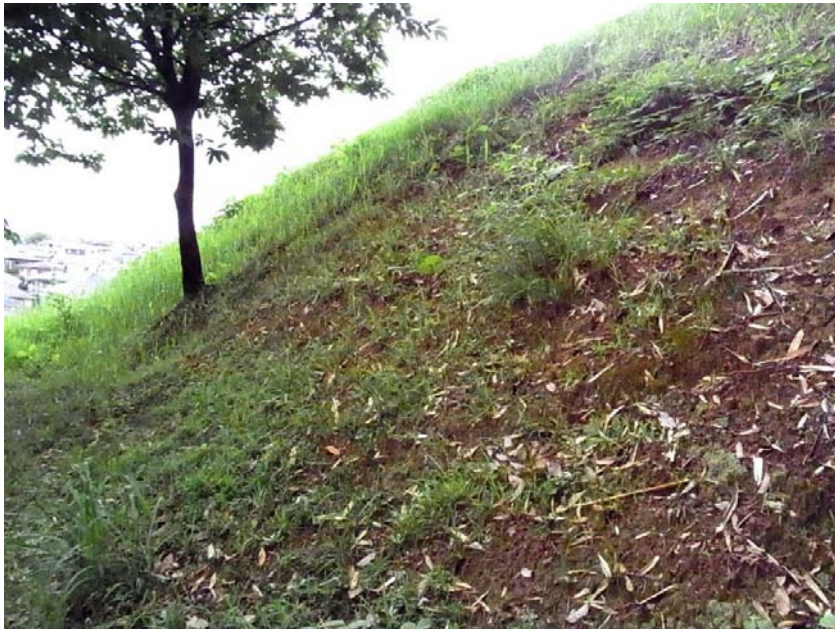
また、上記のり面の北側端部と、一つ上のり面端部では、日当たりの問題もあるが、植生が雨水で流されてしまった形跡があり、土砂が露頭している状態である。また、この土砂の流出によって下位の側溝が完全に閉塞されており、あふれた雨水が、再度下位のり面の侵食を助長している形跡が見られる。

④-1
雨水による表層侵食
と植生流失。流失した
土砂が下位の小段を
閉塞している。

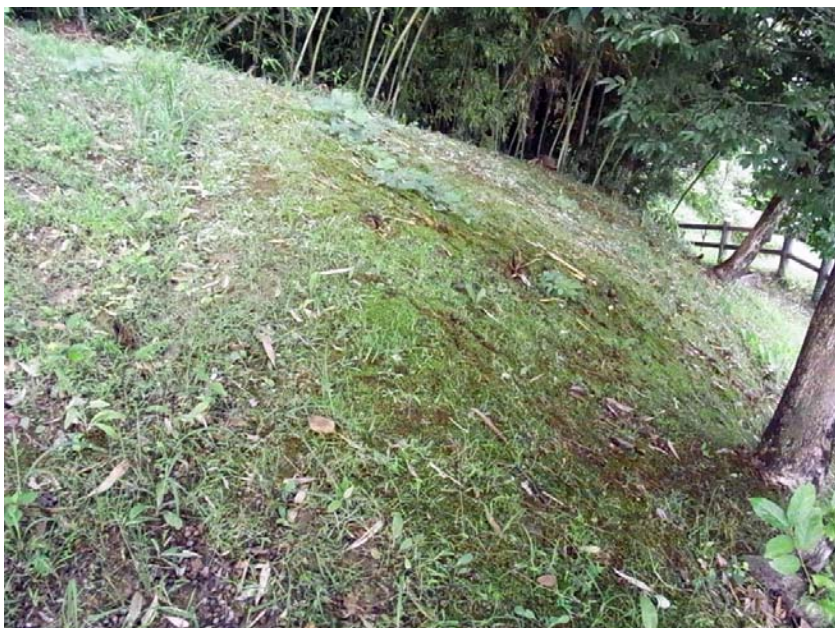
④-2
④-1 の下位のり面で、
雨水による植生流失
が発生している。この
まま放置すると、土砂
流失に繋がる。

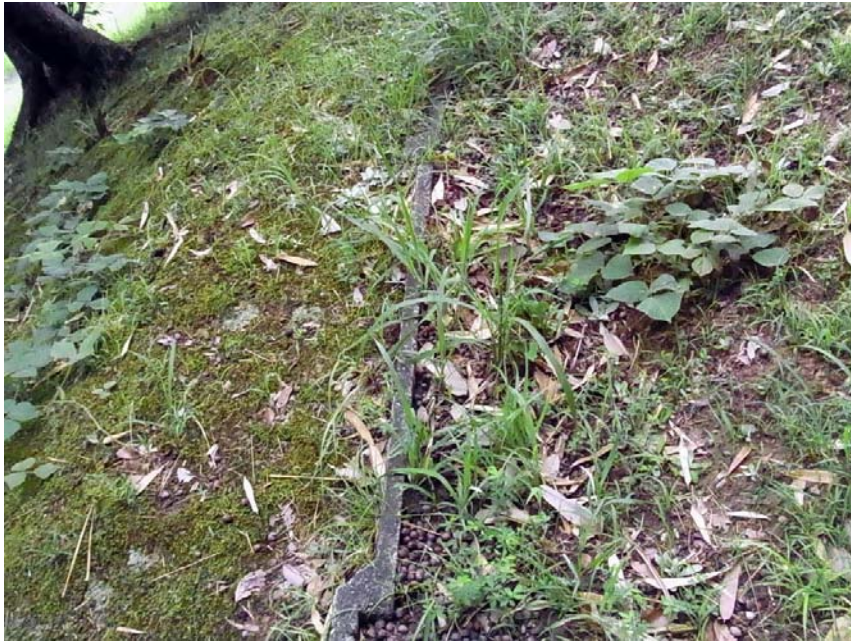
⑤

上位のり面の土砂流失で完全に閉塞された側溝。あふれた表流水が、再度、下部斜面を侵食している。

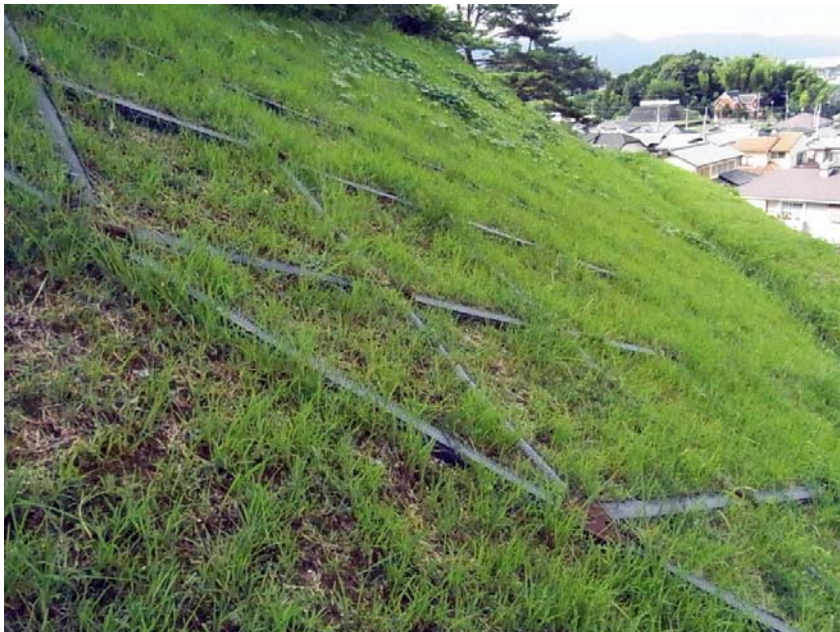
旧志賀町で施工された簡易鋼製のり砕工。

施工が一部であるため、全面施工が望まれる。

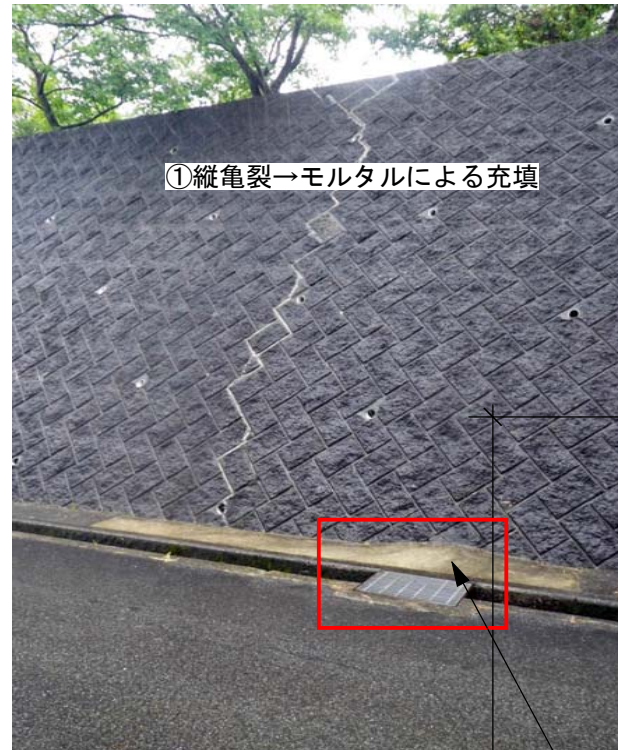
ブロック積み擁壁変状部推定横断面図

大津市公園管理課の現地調査では、柵の底版が無く、擁壁基礎部が洗掘されていることも判明している

- ①ブロック積み擁壁の縦亀裂
- ②のり尻柵部の盛り、亀裂 (推定)
- ③側溝の亀裂 (柵両側2箇所)
- ④擁壁角部の沈下
- ⑤擁壁天端の亀裂
- ⑥天端柵横の側溝浮き・亀裂 (予想)

* 擁壁変状が縦排水部に集中している

- ・構築時には、擁壁基礎は支持層 (地山) に載っていたと推定される→変状が限定的であることと、構築時期を考慮すると、圧密沈下は想定しにくい
- ・縦排水部ののり尻柵部犬走りが一番変状している
→擁壁の沈下による亀裂やのり尻の盛り
- ・縦排水出口の排水が、息をしている可能性あり
→縦排水が途中で漏水していたり、縦排水周辺から擁壁基礎部に漏水している
→漏水で基礎部が脆弱化している

- 現状では、直ぐに崩壊する可能性は低いが、変状が継続することが予想され、地震時には崩壊する可能性がある。通学路及びあか道に隣接することから、早急な対策が望まれる。
- ・縦排水部の漏水の有無を調査
- ・縦排水からの漏水の場合、応急的に縦排水入口を閉塞
- ・根本的には、擁壁の打ち替えが必要

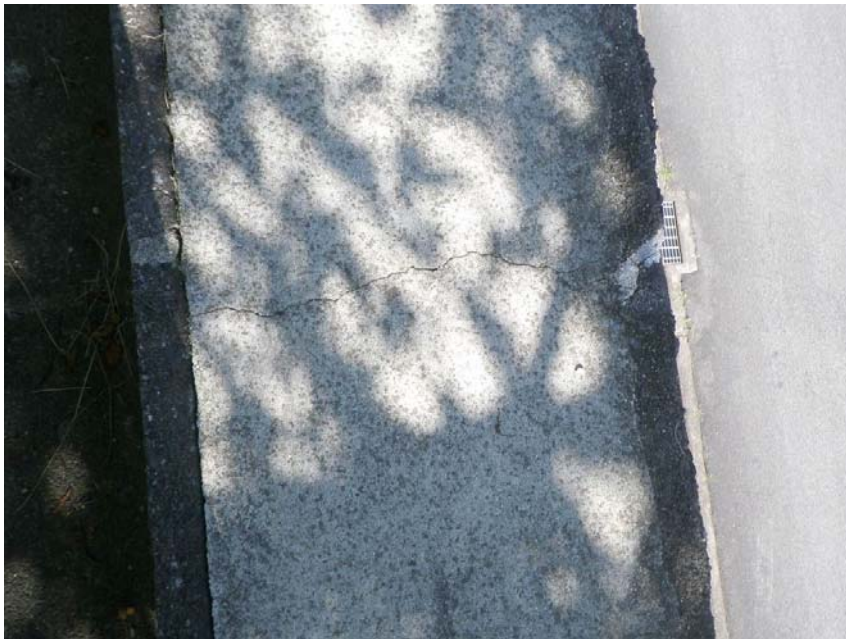
⑤

擁壁表面の亀裂→天端
→側溝の亀裂へと連続
している。天端の亀裂
は、補修後に発生した可
能性もある。

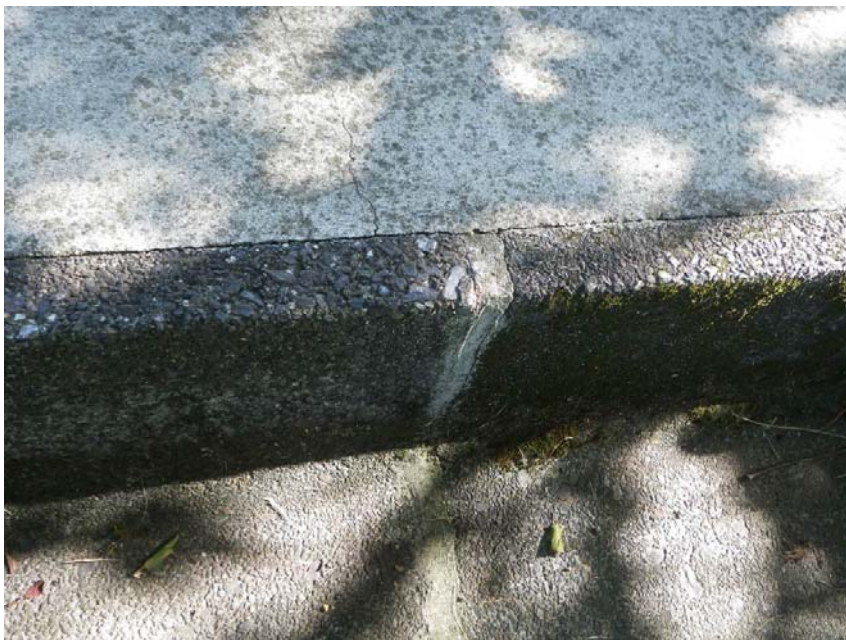
⑤

擁壁天端→側溝の亀裂
→側溝部底の亀裂へと
連続している。

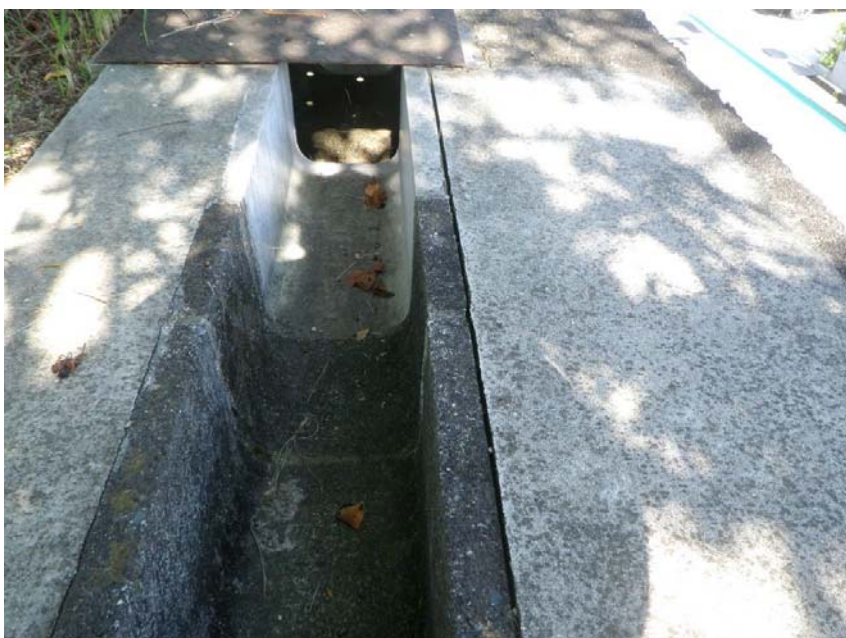
⑥

天端柵の下流側側溝が
打ち替えられているが、
擁壁の変状で、浮き・亀
裂が発生した可能性が
指摘される。
