妹子公園土砂災害危険区域に関する要望書

小野妹子公園切土のり面変状調査

報 告 書

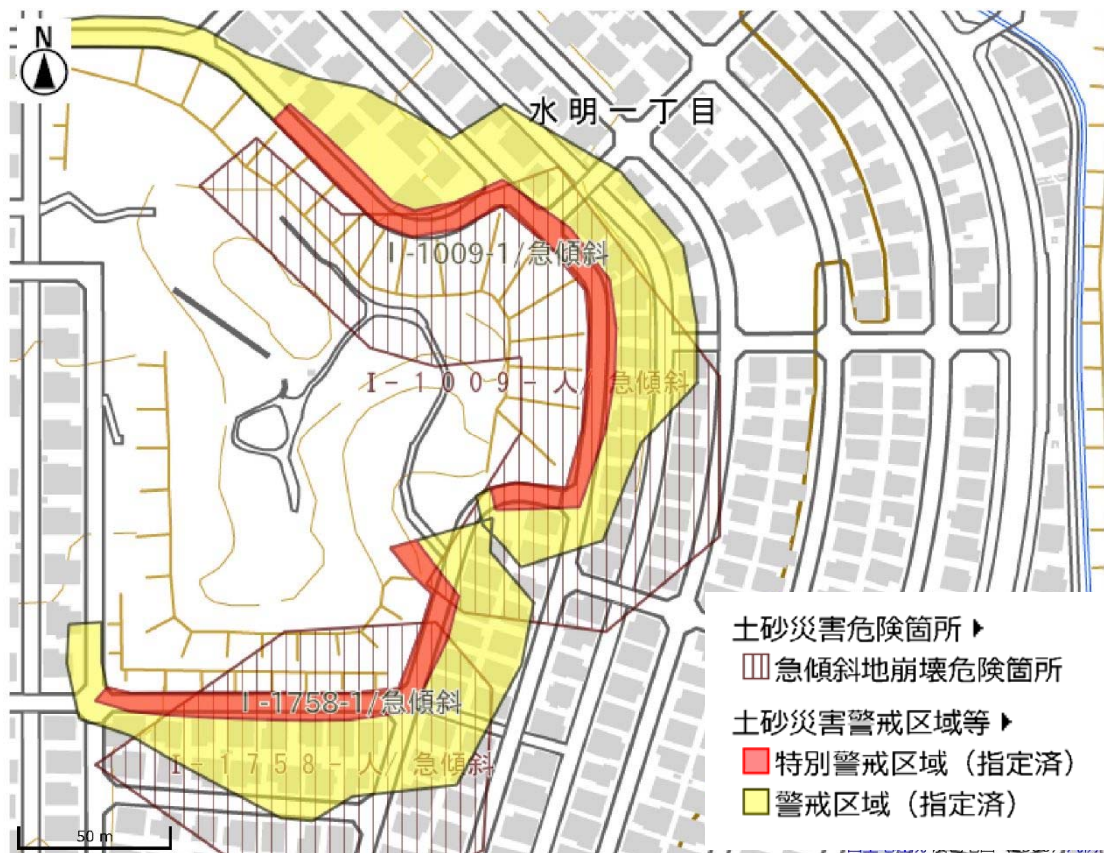
図-1.1 滋賀県防災情報マップより

一方、道路横のブロック積み擁壁から上部斜面は、三段の切土のり面となっており、おおむね 1 : 1.2 の傾斜が保たれている。この切土斜面が土砂災害警戒区域に指定されていない理由は不明である。また、図-1.1 に示すように、滋賀県防災情報マップを参照すると、元々、当概のり面は「急傾斜地崩壊危険箇所（法的な規制はない?）」にも重複して指定されており、旧志賀町においては簡易鋼製のり枠によるのり面保護工が一部施工されている。

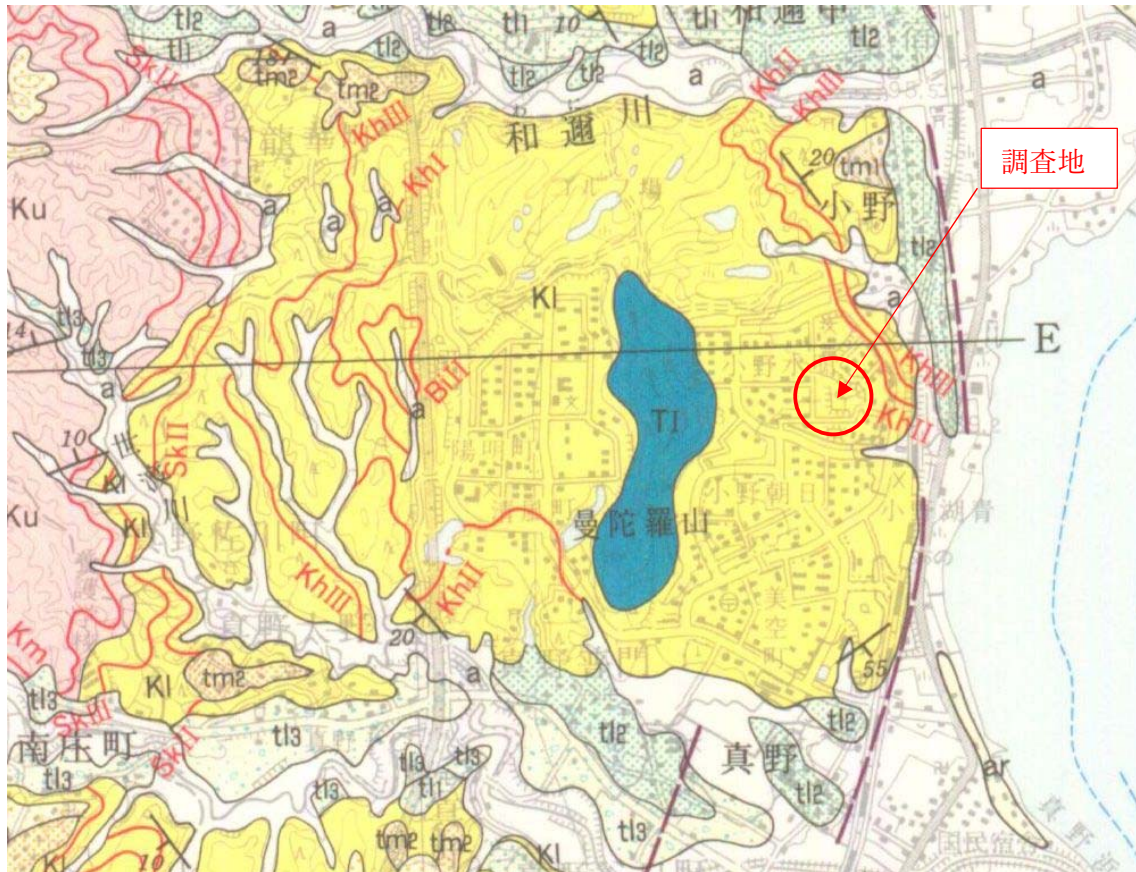
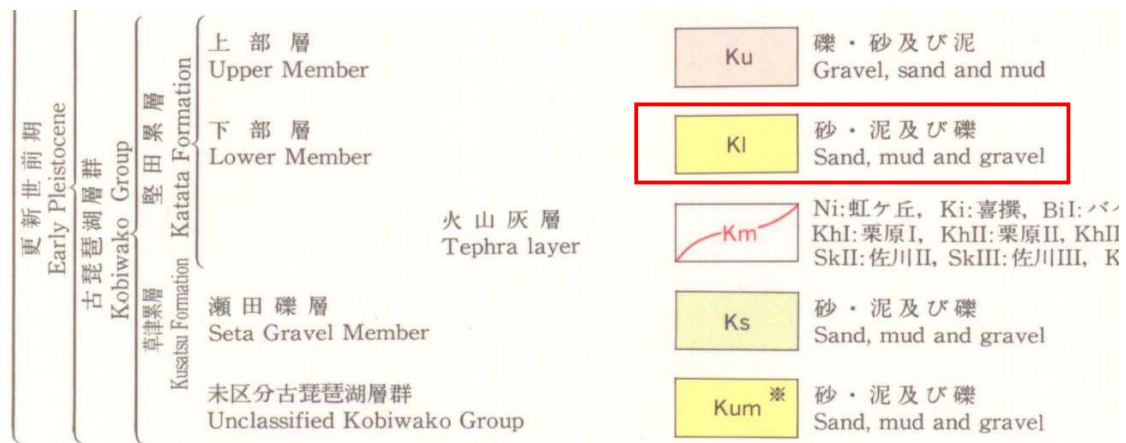
図-2.1 当該地域の表層地質図

当概のり面自体は、ほぼ安定勾配で切土されているものと予想される。また、地質的には古琵琶湖層群の粘性土と砂質土で構成されているものと予想され、特に、流れ盤状に層が傾斜していない限り、地すべり性の崩壊も想定しにくい、比較的安定した古い地質（洪積層）である。

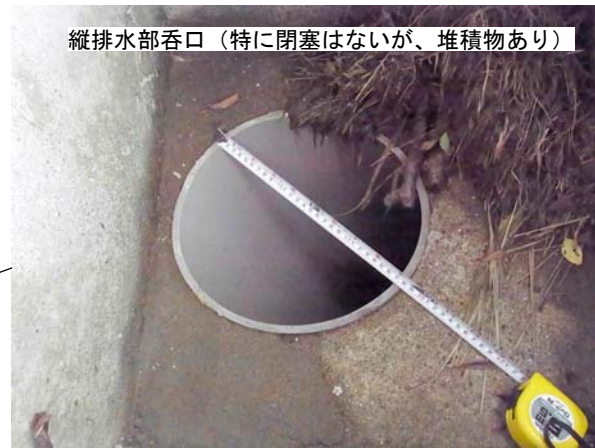
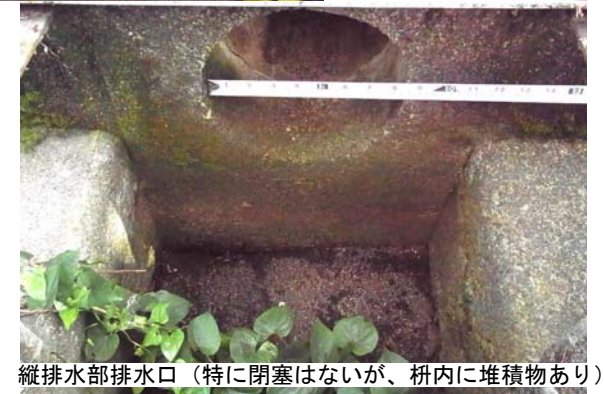
ブロック積み擁壁変状部推定横断面図

①縦亀裂→モルタルによる充填

②柵上部の亀裂・盛り上がり
→モルタルによる補修

③側溝の亀裂 (柵の両側)

大津市公園管理課の現地調査では、柵の底版が無く、擁壁基礎部が洗掘されていることも判明している

- ①ブロック積み擁壁の縦亀裂
- ②のり尻柵部の盛り、亀裂 (推定)
- ③側溝の亀裂 (柵両側2箇所)
- ④擁壁角部の沈下
- ⑤擁壁天端の亀裂
- ⑥天端柵横の側溝浮き・亀裂 (予想)

* 擁壁変状が縦排水部に集中している

- ・構築時には、擁壁基礎は支持層 (地山) に載っていたと推定される→変状が限定的であることと、構築時期を考慮すると、圧密沈下は想定しにくい
- ・縦排水部ののり尻柵部犬走りが一番変状している
→擁壁の沈下による亀裂やのり尻の盛り
- ・縦排水出口の排水が、息をしている可能性あり
→縦排水が途中で漏水していたり、縦排水周辺から擁壁基礎部に漏水している
→漏水で基礎部が脆弱化している

- 現状では、直ぐに崩壊する可能性は低いが、変状が継続することが予想され、地震時には崩壊する可能性がある。通学路及びあか道に隣接することから、早急な対策が望まれる。
- ・縦排水部の漏水の有無を調査
- ・縦排水からの漏水の場合、応急的に縦排水入口を閉塞
- ・根本的には、擁壁の打ち替えが必要
